Bouw hoofdkantoor lokale politie noordoost - Limburg  
Rode Kruislaan B-3960 Bree

Archeologische prospectie - sleuvenplan  
uitvoerder:  
Rik van de Konijnenburg  
Grauwe Torenwal 6/00/1 B- 3960 Bree  
0496 209 018

# 1 PROSPECTIESLEUVENPLAN

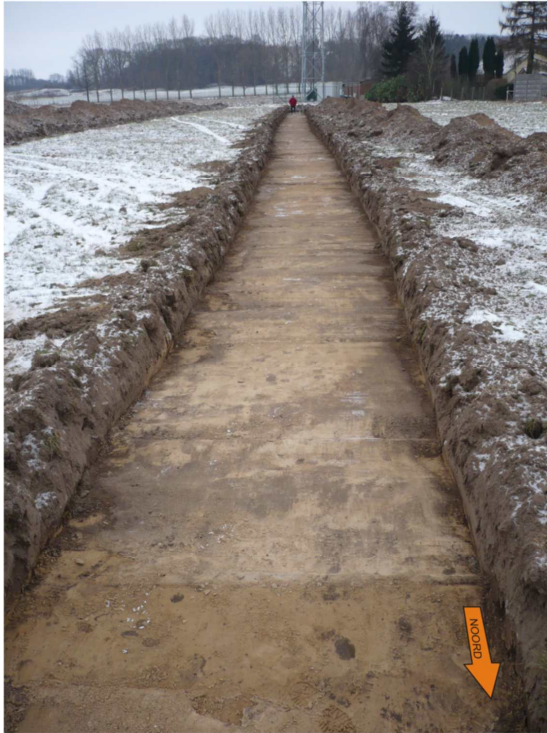
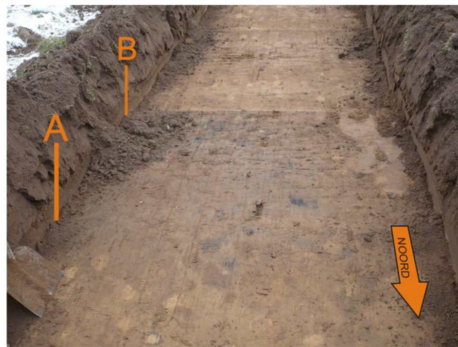
#### 3.1 Sleuf 1

#### Sleuf 1: assenkuil

Bruingele door mollen doorwoelde grond waarin op 63,40 m van de basislijn zich een met zwarte en zwartgrijze assen vermengde afgeronde rechthoekige structuur aftekende. Er werd een doorsnede gemaakt. De kuil bleek geen archeologica te bevatten behoudens assen die bemonsterd werden. De kuil tekende zich in de sleuf af over een lengte van 1,60 m en een breedte van 1,30 m. De diepte is maximaal 53 cm ten opzichte van het maaiveld. De kuil tekende zich in het profiel af onder de humuslaag (bewerkte en geploegde grond).

De assenkuilen kunnen mijns inziens gemakkelijk verklaard worden als restanten van door landbouwers gegraven kuilen om loof op te stoken. Het was tot ver in de 20<sup>ste</sup> eeuw immers de gewoonte om na de oogst het overvloedige loof in een kuil op het veld bij elkaar te gooien om het vervolgens te verbranden. Beide kuilen sluiten direct aan bij de bewerkte grond. Dit wijst erop dat ze toch een zekere ouderdom hebben. Een datering is echter niet mogelijk zonder toepassing van natuurwetenschappelijke methodes. Dit lijkt mij echter overbodig omdat er geen enkele aanwijzing is dat het hier zou gaan om zeer oude sporen van menselijke activiteit.

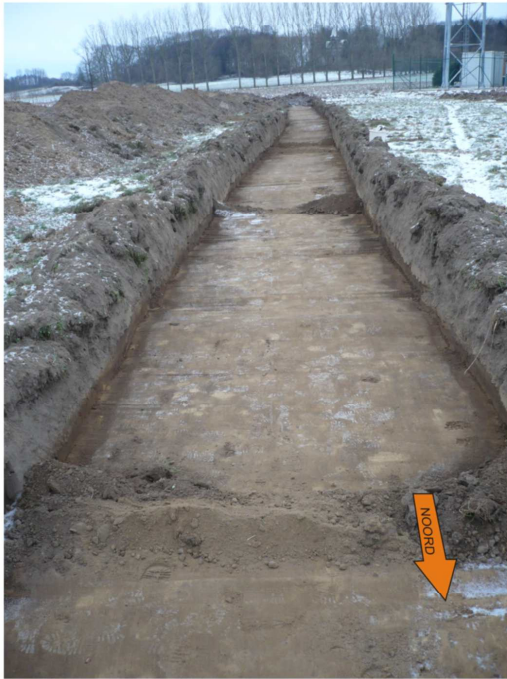
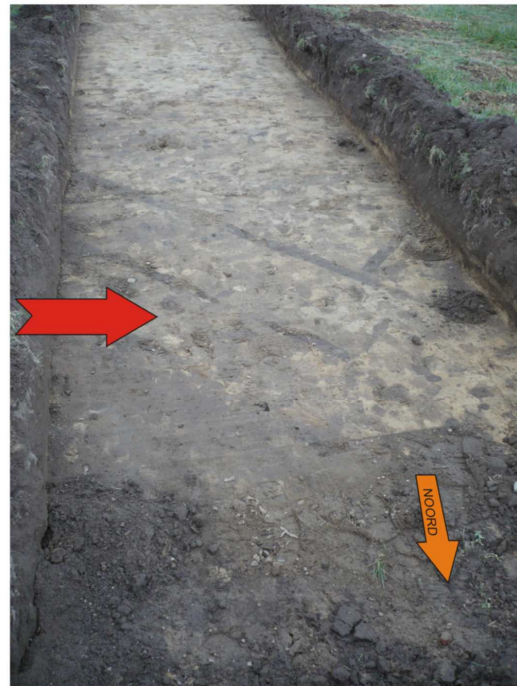
#### 3.2 Sleuf 2

Sleuf 2: geen sporen gevonden behalve recente ploegsporen zoals op de rechter foto ➡ zichtbaar is.

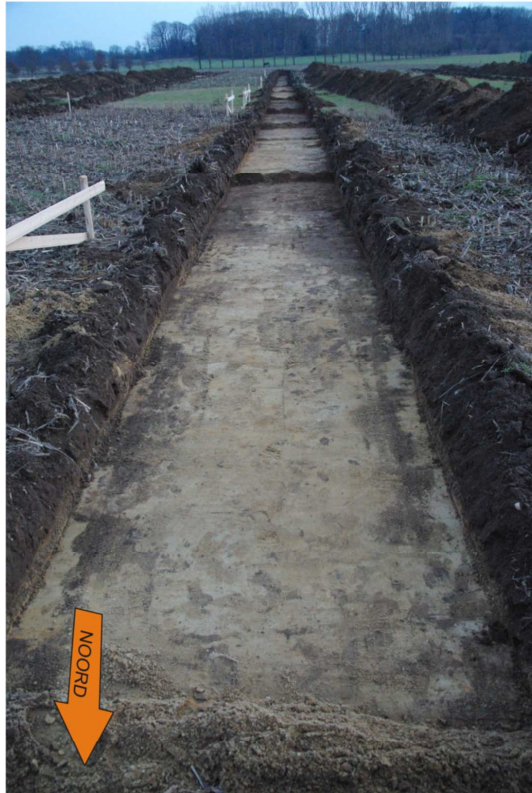
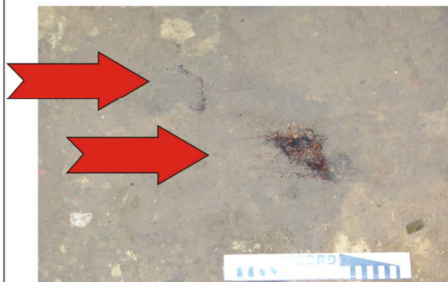
#### 3.5 Sleuf 5

Sleuf 5: op 38,40 m van de basislijn aan de westzijde van de sleuf tot op 39,30 m van de basislijn tegen de westzijde tekende zich een grijs diagonaal grondspoor af dooraderd met strepen ijzerafzetting. Dit spoor ligt in het verlengde van een identiek spoor in sleuf 4.

Op 41,10 m van de basislijn en op 1,27 m van de noordzuid lijn van de sleuf, de westrand van de sleuf zelf ligt op 0,80 m van deze lijn, werd een paalgat gevonden waarin nog houtresten aanwezig waren. De restanten duiden op een driehoekige punt van een paal. Het paalgat zelf is eerder onduidelijk. Mogelijk stond vlak ernaast een tweede paal.

De paalgaten, afkomstig van weipalen, zijn dus zeer recent. Het bodemspoor kan een aanwijzing zijn voor ondiepe greppels die de percelen van elkaar scheidden.

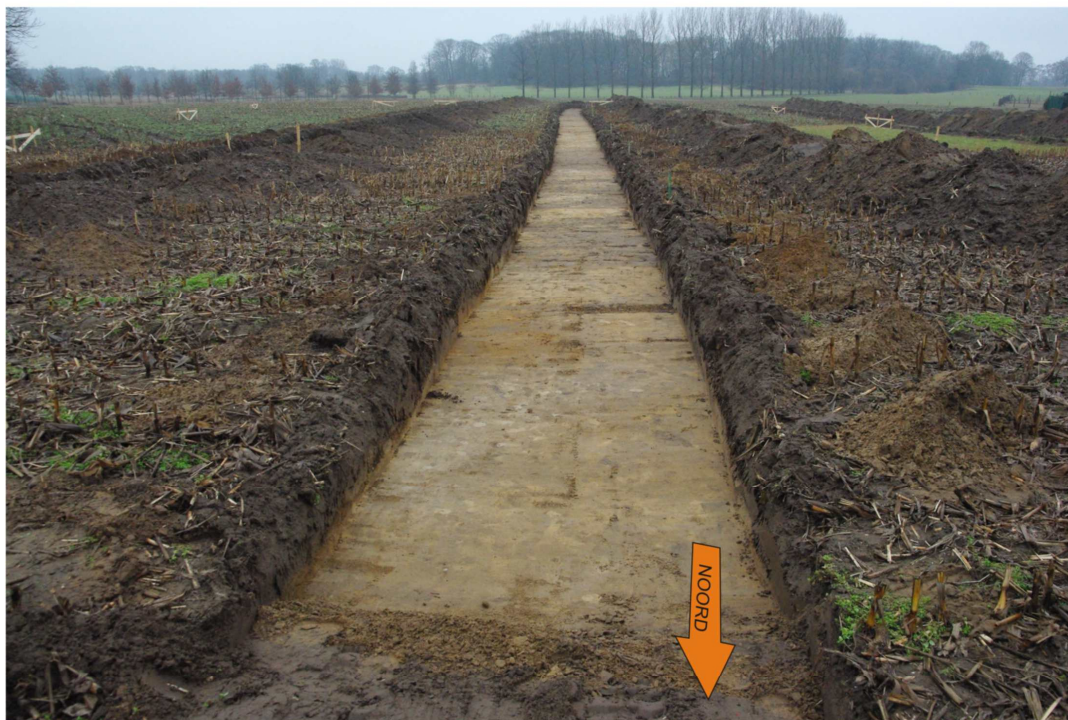
#### 3.7 Sleuf 7

Sleuf 7: geen sporen gevonden

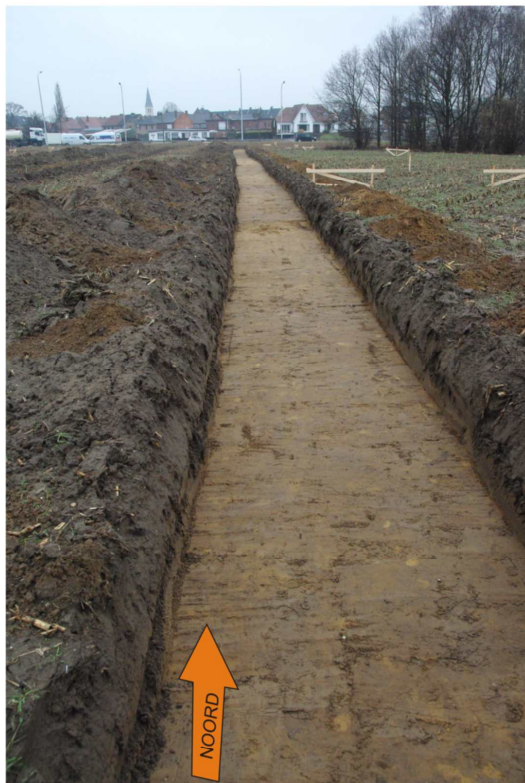
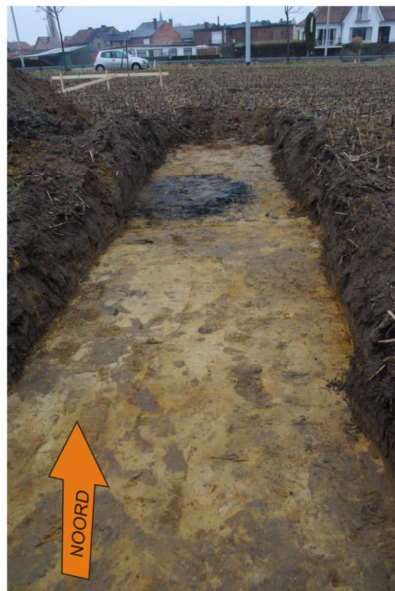
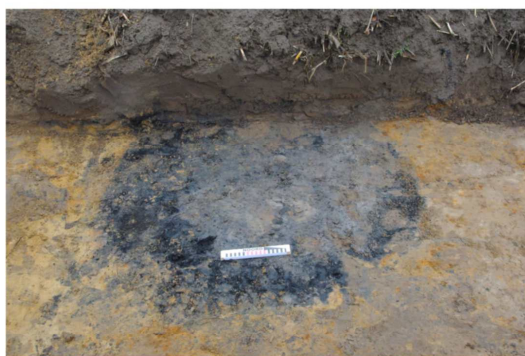
#### 3.8 Sleuf 8

Sleuf 8: op 2,35 m van de basislijn werd een assenkuil aangetroffen. De kuil zit gedeeltelijk in het westprofiel van de sleuf. De kuil is nagenoeg cirkelvormig en heeft een diameter van ca. 1,70 m.

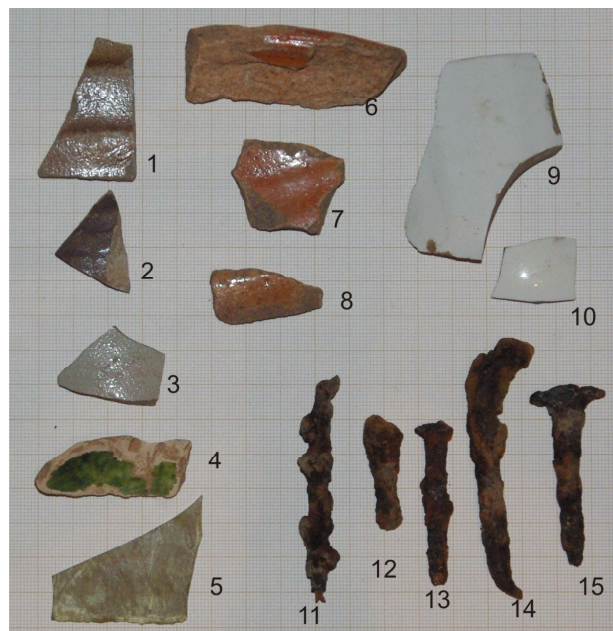
### 5.1 ingezameld materiaal gevonden terwijl de graafmachine de sleuven voorbereidde

1: wandscherf, steengoed, binnenzijde grijs glazuur, buitenzijde bruinpurper

2: wandscherf, (proto)steengoed, binnenzijde grijs, buitenzijde bruinpurper geglazuurd (ijzer-engobe)

3: wandscherf, steengoed, binnenzijde grijs glanzend, buitenzijde grijs glanzend

4: bodemfragment, witgeel aardewerk, groen geglazuurd aan beide zijden

5: vensterglas, groen, onderste rand gekartelde snede

6: randfragment, rood aardewerk, binnenzijde geglazuurd

7: wandfragment, rood aardewerk, binnenzijde geglazuurd, buitenzijde ongeglazuurd

8: wandfragment, rood aardewerk, binnenzijde geelbruin zoutglazuur, buitenzijde ongeglazuurd

9: randfragment, faience aardewerk, kern is zacht wit, buiten- en binnenzijde glanzend wit

10: wandfragment, faience aardewerk, kern is zacht wit, buiten- en binnenzijde glanzend wit

11: smeedijzeren pin

12 – 15: fragmenten van smeedijzeren nagels

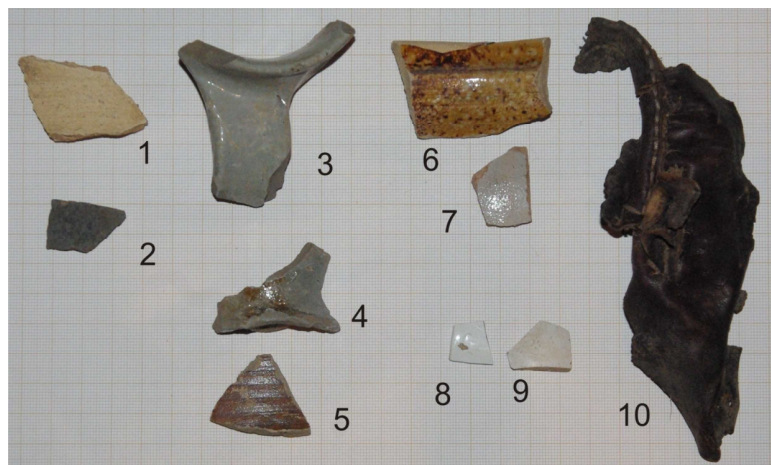
## 5.2 Sleuf 1

1: wandfragment, geel aardewerk, kern zacht roze tot oranje, grof gemagerd, ongeglazuurd

2: wandfragment, grijs aardewerk, ongeglazuurd, buitenzijde roetsporen

3: randfragment, steengoed, kruik, binnen- en buitenzijde grijs geglazuurd

4: bodemfragment, steengoed, buitenzijde bruin grijs geglazuurd, binnenzijde grijs, uitgeknepen standring

5: wandscherf, (proto)steengoed, binnenzijde bruin, buitenzijde bruinpurper geglazuurd (ijzer-engobe)

6: randfragment, geel aardewerk, buitenzijde ongeglazuurd, binnenzijde bruin gespikkeld zoutglazuur

7: wandscherf, rood aardewerk, binnenzijde ongeglazuurd, buitenzijde grijs geglazuurd

8 – 9: wandscherfjes, faience aardewerk, kern is zacht wit, buiten- en binnenzijde glanzend wit

10: imitatie lederen schoenfragment, machinaal genaaid

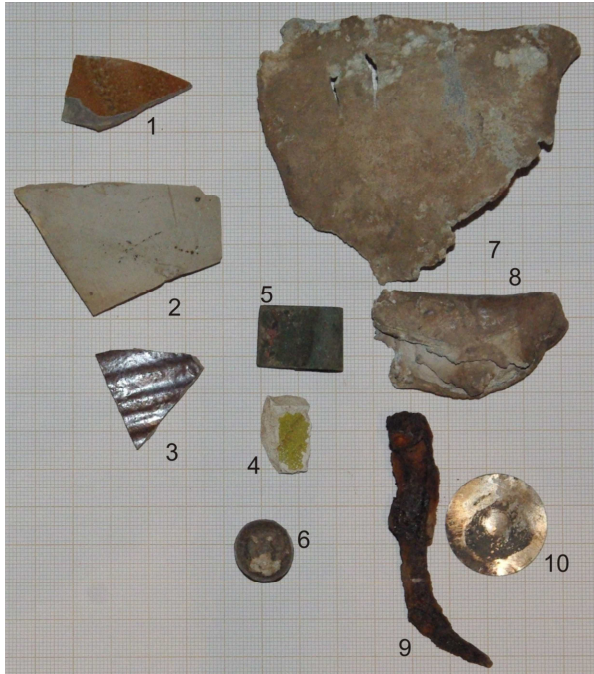
## 5.3 Sleuf 2

1: wandfragment, steengoed, buitenzijde bruin geglazuurd, binnenzijde grijs ongeglazuurd

2: wandfragment, witgrijs aardewerk, ongeglazuurd, binnenzijde vrij ruwe draairingen

3: wandscherf, steengoed, binnenzijde bruin en grijs gevlekt (bruin glazuur), buitenzijde bruinpurper geglazuurd (ijzer-engobe)

4: wandscherf, wit aardewerk, binnenzijde groengeel geglaazuurd, buitenzijde ongeglazuurd

5: koperen plaatje, een uiteinde is omgebogen tot een cilindervorm

6: loden bol, musketkogel

7 – 8: loodfragmenten

9: smeedijzeren nagel

10: blikken schijfje

Wat het ijzer betreft is er één opmerkelijke vondst, namelijk de musketkogel uit sleuf 2. De smeedijzeren nagels zijn vermoedelijk in verband te brengen met landbouwaal dat af en toe stuk ging of met het maken van perceelsscheidingen, ofwel gewoon verloren of door de mestkar, c.q. beerton aangevoerd.

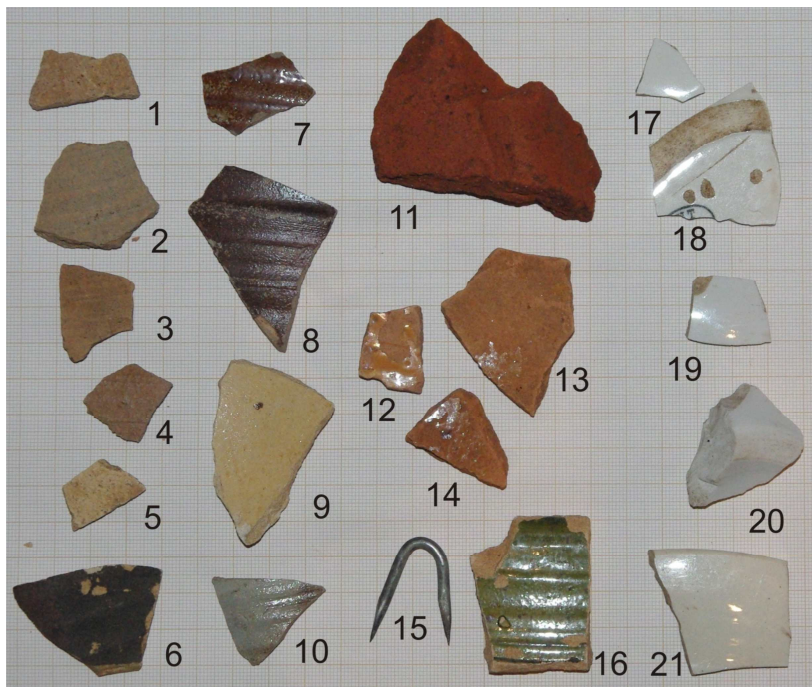
### 5.4 Sleuf 3

1: Wandscherf, geeloranje aardewerk, ongeglazuurd, vrij grof gemagerd

2: wandscherf, protosteengoed, binnen- en buitenzijde grijsoranje kleurige strepen, vrij grof gemagerd

3: wandscherf, oranje aardewerk, ongeglazuurd, fijn gemagerd, gladwandig

4: wandscherf, protosteengoed, binnenzijde licht grijs, buitenzijde bruinoranje, vrij grof gemagerd

5: wandscherf, protosteengoed (?), binnen- en buitenzijde geelwit, grof gemagerd

6: wandscherf, oranje aardewerk, binnenzijde ongeglazuurd en gladwandig, buitenzijde niet-glanzend zwartbruin gekleurd

7: wandscherf, steengoed, binnenzijde geelbruin niet blinkend, buitenzijde bruin glanzend geglaazuurd

8: wandscherf, steengoed, binnenzijde grijs, buitenzijde purperbruin geglaazuurd (ijzerengobe)

9: wandscherf, geelwit aardewerk, binnenzijde geel glazuur, buitenzijde ongeglazuurd, op de buitenzijde aanzet van uitgeknepen standvoetje of standring

10: wandfragment, steengoed, binnenzijde lichtbruin, buitenzijde grijs geglaazuurd

11: lipfragment (sluiting), dakpan, rood aardewerk, ongeglazuurd

12: wandfragment, rood aardewerk, binnen- en buitenzijde bedekt met oranje glazuur

13 – 14: wandfragmenten, rood aardewerk, binnenzijde sporen van glazuur, buitenzijde ongeglazuurd

15: ijzeren kram

16: wandfragment, witgeel aardewerk, binnenzijde egaal groen geglaazuurd, buitenzijde groen gevlekt

17-21: wand-, rand- en bodemfragmenten, faience aardewerk, kern is zacht wit, buiten- en binnenzijde glanzend wit. Op het bodemfragment staat een merkteken, zwarte letters in een zwartrandig ovaal. Enkel de letter T is nog zichtbaar.

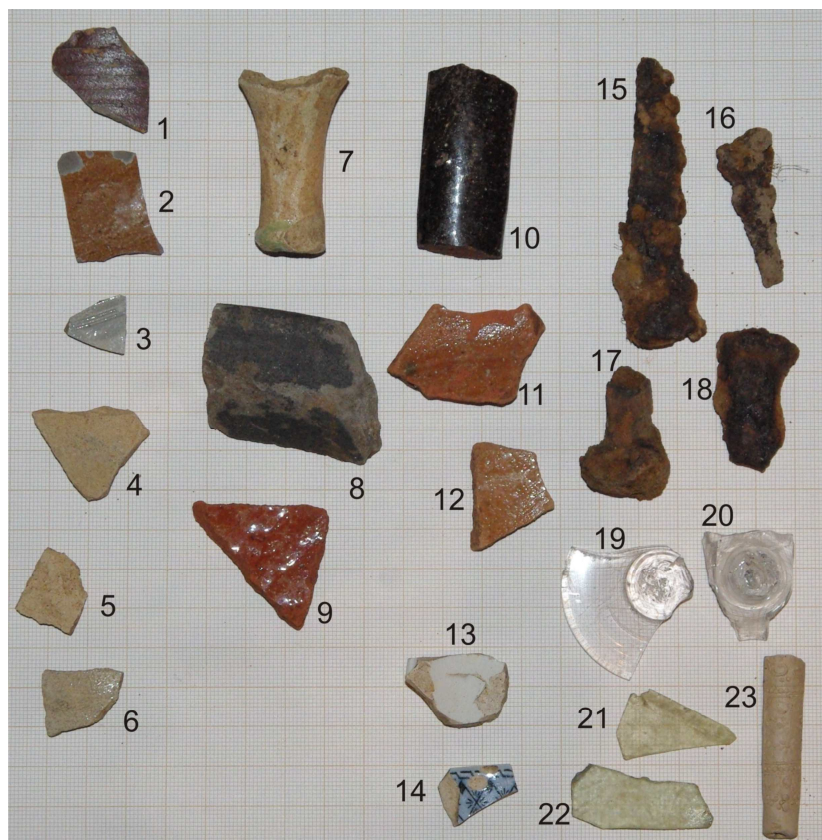
#### 5.5 Sleuf 4

1: wandfragment, rood aardewerk, binnenzijde ongeglazuurd rood, buitenzijde purperen ijzerengobe

2: wandfragment, steengoed, binnenzijde mat bruin, buitenzijde glanzend bruin geglaazuurd

3: wandfragment, steengoed, binnen- en buitenzijde grijs, op buitenzijde twee lijnvormige inkervingen

- 4: wandfragment, witgeel aardewerk, binnen- en buitenzijde ongeglazuurd, vrij grof gemagerd
- 5: wandfragment, geelwit aardewerk, binnenzijde ongeglazuurd, buitenzijde sporen van geel glazuur

- 6: wandfragment, geelwit aardewerk, binnenzijde ongeglazuurd, buitenzijde glansglazuur
- 7: steel, fragment van steelpannetje, witgeel aardewerk, ongeglazuurd behalve een vlekje groen glazuur op de rand van de steel

- 8: randfragment, grijs aardewerk, grof aardewerk met aan binnen- en buitenzijde gladde zwartgrijze deklaag
- 9: wandfragment, rood aardewerk, binnenzijde ongeglazuurd, buitenzijde bruin zoutglazuur

- 10: oorfragment, afgeplat worstoor, roodbruin aardewerk, rond omronde glanzend bruin geglazuurd
- 11: bodemfragment, rood aardewerk, binnenzijde roodbruin geglazuurd, buitenzijde ongeglazuurd, vlakke bodem

- 12: wandfragment, rood aardewerk, binnenzijde licht bruin geglazuurd, buitenzijde ongeglazuurd
- 13: bodemfragment, faience aardewerk, kern is zacht wit, buiten- en binnenzijde glanzend wit.

- 14: randfragment, faience aardewerk, kern is zacht wit, buiten- en binnenzijde licht blauw met donkerblauwe grafische versiering aan de binnenzijde en een floraal motief aan de buitenzijde

- 15 – 18: fragmenten van smeedijzeren nagels
- 19: bodemfragment, helder glas
- 20: basisfragment van kelk van een glas, helder glas
- 21 – 22: groen vensterglas

- 23: steelfragment, wit aardewerk, pijpensteel met florale motiefjes

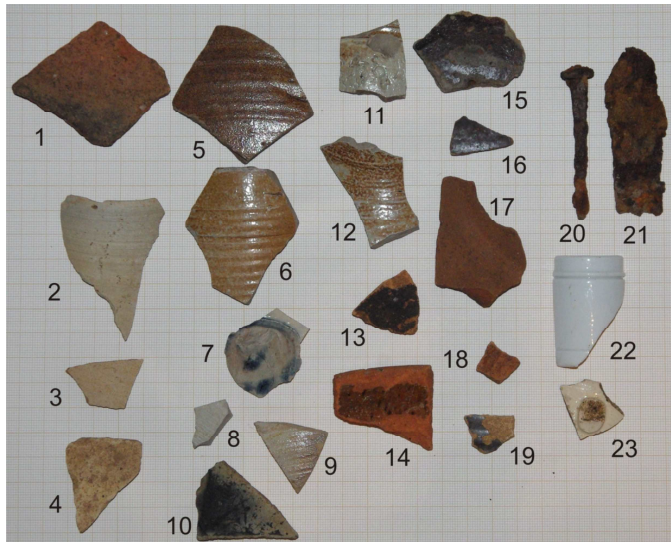
## **5.6 Sleuf 5**

- 1: wandfragment, rood aardewerk, grif gemagerde dikwandige scherf met roetsporen
- 2: randfragment, steengoed, ongeglazuurd
- 3: wandfragment, witgeel aardewerk, binnen- en buitenzijde ongeglazuurd, vrij grof gemagerd wandfragment,

4: wandfragment, witgeel aardewerk, binnen- en buitenzijde ongeglazuurd, vrij grof gemagerd

5: wandfragment, steengoed, binnenzijde zwart gespikkeld, buitenzijde bruinzwart gespikkeld geglaazuurd

6: randfragment, steengoed, binnenzijde mat bruin geglaazuurd, buitenzijde glanzend lichtbruin geglaazuurd

7: wandfragment, steengoed, aanzet van oor, binnen- en buitenzijde grijs glanzend geglaazuurd, blauwe tekening

8: wandfragment, steengoed, binnen- en buitenzijde grijs geglaazuurd

9: wandfragment, steengoed, binnen- en buitenzijde grijs geglaazuurd, radstempelmotief

10: wandfragment, witgrijs aardewerk, ongeglazuurd, buitenzijde vertoont roetsporen

11: wandfragment, steengoed, binnenzijde grijs, buitenzijde grijsbruin geglaazuurd, ingekerfde motiefjes, cirkel- en lijnvormig

12: halsfragment, steengoed, binnenzijde bruin, buitenzijde bruingrijs gespikkeld geglaazuurd

13: wandfragment, rood aardewerk, binnenzijde bruinrood zoutglazuur, buitenzijde zwart geblakerd

14: randfragment, rood aardewerk, binnenzijde bruin zoutglazuur, buitenzijde ongeglazuurd

15: wandfragment, grijs aardewerk, binnen- en buitenzijde donker purper ijzerengobe

16: wandfragment, rood aardewerk, binnen- en buitenzijde donkerbruin geglaazuurd

17: bodemfragment, rood aardewerk, ongeglazuurd

18: wandfragment, rood aardewerk, ongeglazuurd

19: wandfragment, rood aardewerk, binnen en buitenzijde glanzend donkerbruin geglaazuurd

20: smeedijzeren nagel

21: ijzeren plaatje

22: randfragment, porselein

23: randfragment, faience aardewerk, kern is zacht wit, aanzet van oortje

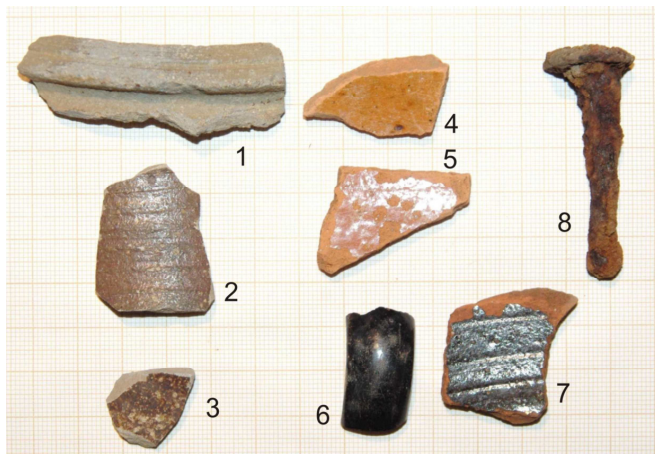
## 5.8 Sleuf 7

1: randfragment, proto-steengoed, driehoekige lip met aan de buitenzijde een ingekerfde lijn, grijsoranje gespikkeld, vrij grof gemagerd aardewerk, ongeglazuurd

2: wandfragment (halsfragment ?),

steengoed, binnenzijde grijs met bruinpurpere vlekken ijzerengobe, buitenzijde bruinpurper ijzerengobe

3: wandfragment, steengoed, binnenzijde grijs, buitenzijde grijsbruin gespikkeld geglaazuurd

4 – 5: wandfragmenten, rood aardewerk, binnenzijde lichtbruinoranje geglaazuurd

6: oorfragment, worstoor, rood aardewerk, glanzend donkerbruine glazuur

7: wandfragment, rood aardewerk, buitenzijde ongeglazuurd, binnenzijde donkerbruin geglaazuurd

8: smeedijzeren nagel

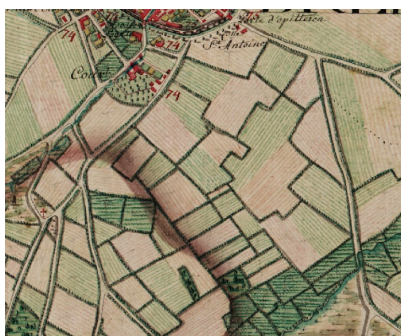
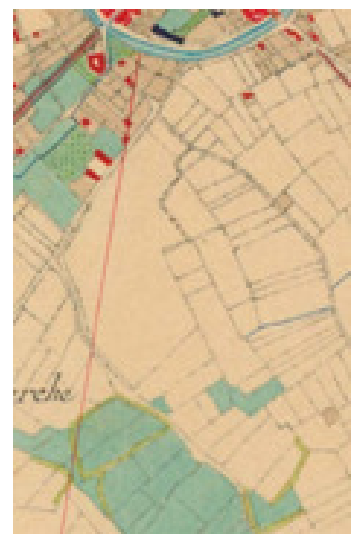
*In volgorde van links naar rechts: Ferrariskaart uit 1771 met kleine percelen, atlas van Buurtwegen (1841) met huidige kadaster en terrein op geprojecteerd, Kadaster 1849*

Op oude kaarten vinden we niet direct aanwijzingen voor een andere perceelsindeling. Enkel de Ferrariskaart laat vermoeden dat de percelen in de 18<sup>de</sup> eeuw kleiner waren dan in de 19<sup>de</sup> eeuw. Een vergelijking van 18<sup>de</sup> en 19<sup>de</sup> eeuwse kaarten geeft meer duidelijkheid.
